# הערכת תסבולת כלונסאות קיימים במזח

פרופ' שמואל פייקובסקי והמהנדסים דני קסורלה וקריסטופר ג'ונס\*

המזח הראשי בנמל אילת נבנה בסביבות שנת 1960. לאור גילו המתקדם הוחלט בחברת נמלי ישראל לבצע את פרויקט שיקום המזח. במסגרת תכנון השיקום נשקלה האפשרות להשתמש בביסוס הקיים ולחסוך את עלות החלפתו, מהלך שדרש בחינה מקצועית מקיפה. הכתבה הבאה עוסקת בהערכת התסבולת והשלמות של הכלונסאות הקיימים במזח הראשי בנמל אילת להמשך שימוש במזח המחודש. מפורטים האתגרים בביצוע הפרויקט, תאור ניסיונות העמסה הדינמיים שבוצעו, וההשלכות והמשמעויות של התוצאות שהתקבלו שאיפשרו את המשך השימוש בכלונסאות הקיימים

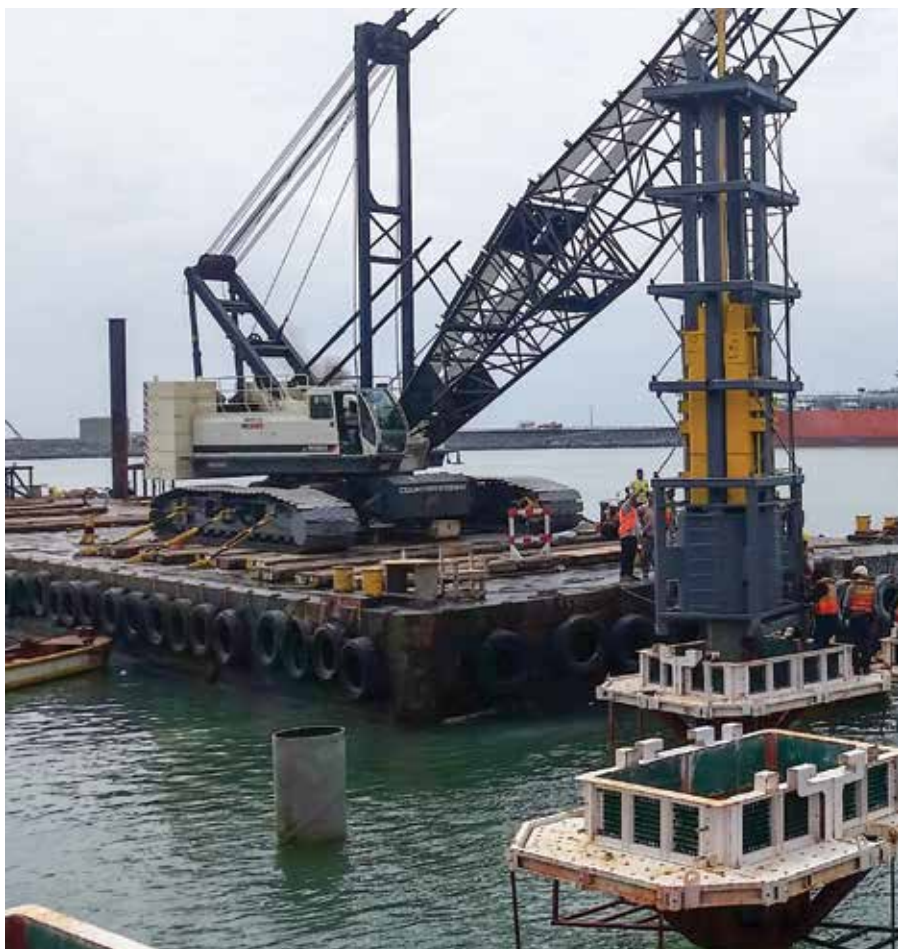
תמונה 1: ניסיון העמסה דינמי בפרויקט ימי – חברת גאודינמיקה

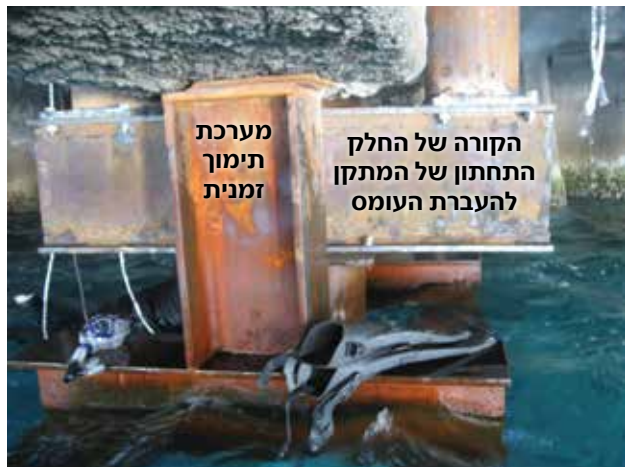
תמונה 4: מערכת תימוך זמנית והחלק התחתון של המתקן להעברת העומס

גיאודינמיקה לכלונס דרך המשטח העליון והקורה שמעל הכלונסאות. המתקן מורכב מחלק עליון המאפשר העמסה דינמית, חלק מרכזי להעברת העומס הכולל צינורות פלדה, שחוצים את משטח המזח דרך פתחים שבוצעו במיוחד לצורך הבדיקות, וחלק תחתון הכולל קורת פלדה ותושבת על ראש הכלונס. תמונות 3 ו-4 מציגים את הכלונסאות והקורה מתחת למשטח העליון ואת מרכיבי המערכת להעברת העומס.

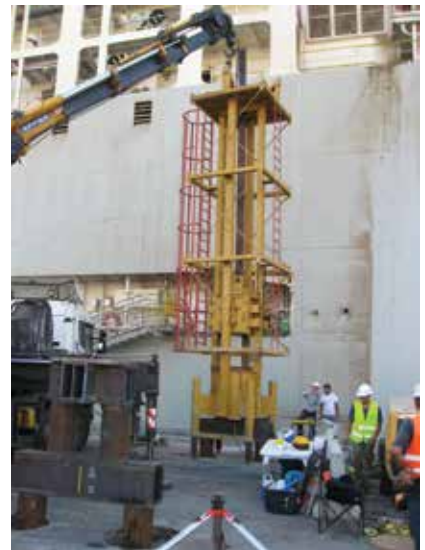
**תמונה 5: ניסיון העמסה מגובה נפילה של כ-70 ס"מ**

ניסיונות העמסה דינמיים נעשים באמצעות מתקן שמאפשר הפלת משקולות בתהליך מבוקר. המתקן, שתוכנן ונבנה על ידי חברת גיאודינמיקה, משתמש במערכת הידראולית ומאפשר שליטה בגודל מסת ההפלה וגובה הנפילה – כנראה בתמונה 5. הבדיקות דורשות סימולציה מוקדמת של העמסה הדינמית על הכלונס בתנאי הקרקע הנתונים הכוללת מעבר גל המאמץ בכלונס וקביעת מרכיבי הניסיון: משקולת, גובה נפילה ופרטי מערכת ההקשה בראש הכלונס. הניסיון כולל העמסה הדרגתית באמצעות מתקן ההקשה (בהתבסס על הסימולציה המוקדמת וניתוח ראשוני של ההיענות באתר) ומדידות סימולטניות של תאוצות ועיבורים באמצעות חיישנים בראש הכלונס. נוסף למדידות האלקטרוניות מבוצעת מדידה גיאודטית בלתי תלויה של תזוזת הכלונס או המערכת להעברת העומס. כאמור,
